Case study

Parkdachsanieerung Eltville

Wirtschaftliche und nachhaltige Sanierung mit Pardak®110 während laufender Nutzung im Einkaufscenter in Eltville

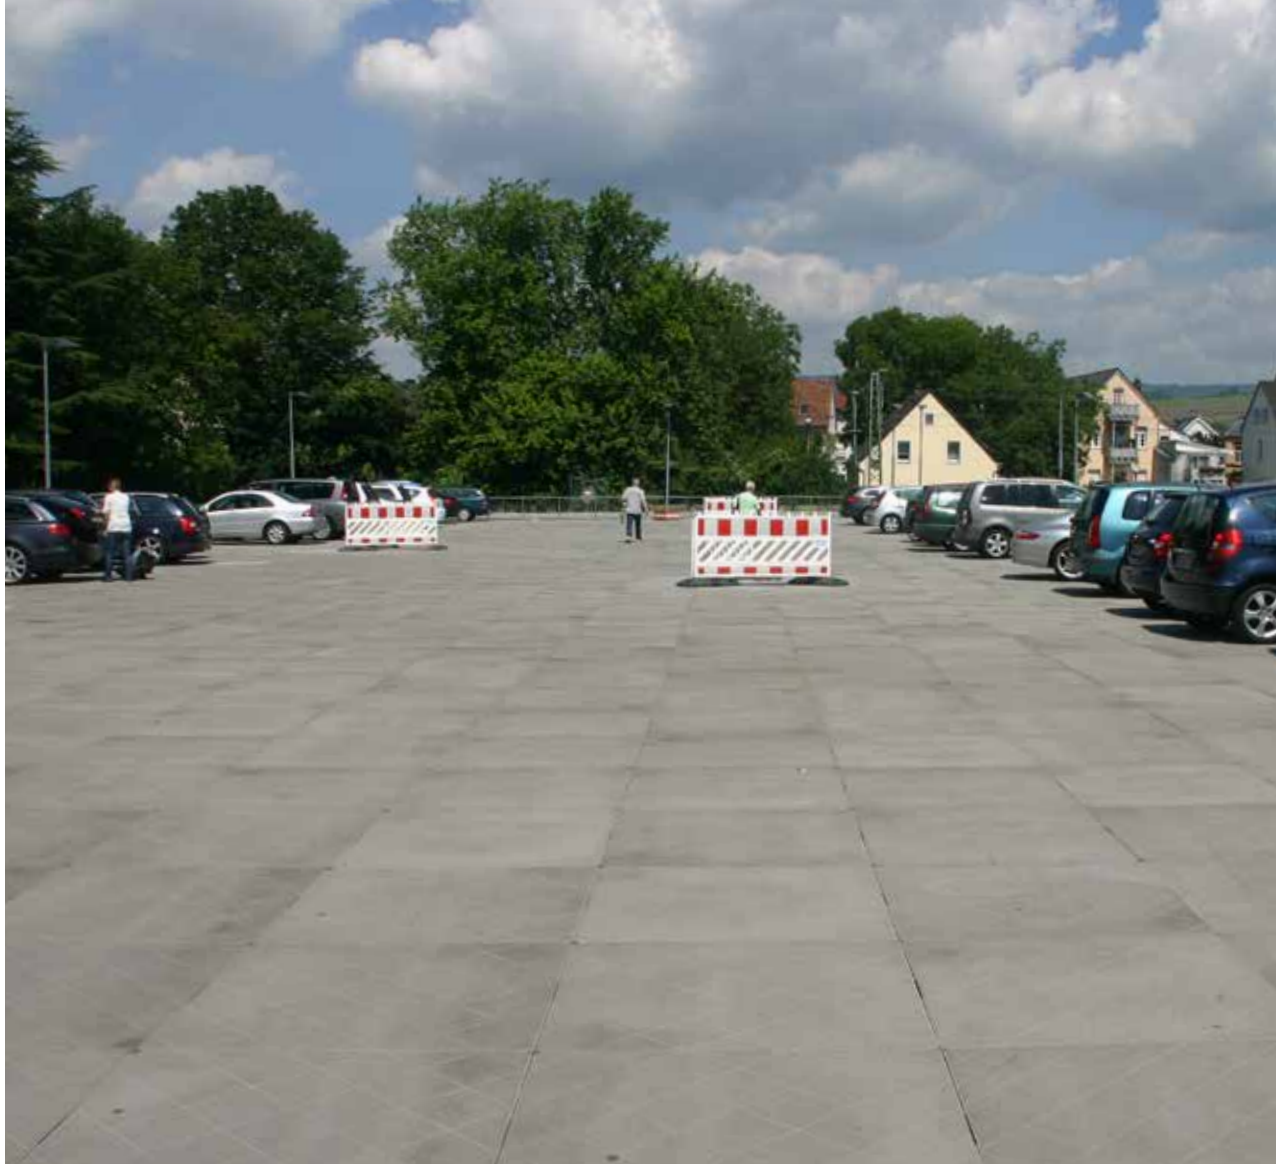
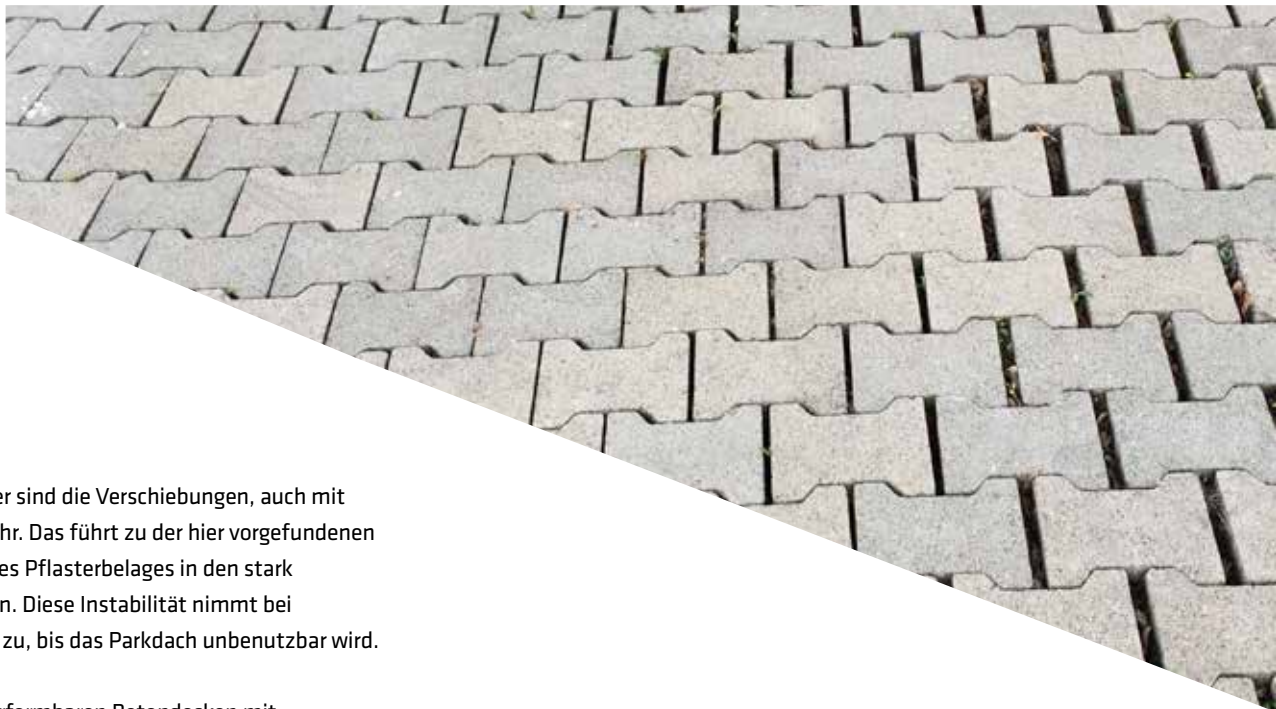
Das Befahren des Parkdaches bei Regen und wassergesättigter Bettungsschicht reduziert die innere Reibung und die Scherfestigkeit der Pflasterbettung erheblich. Es entsteht ein Porenwasserüberdruck, der Belag schwimmt. Durch den Reifensog bei Nässe, besonders bei großen Fahrzeugen, entleeren sich die Fugen. Das führt zu einer weiteren Reduzierung des Verformungswiderstands der Pflasterdecke inkl. Bettung. Dadurch verschieben sich die Pflastersteine noch leichter. Je länger und höher sich das Wasser in der Pflasterbettung

aufstaut, umso größer sind die Verschiebungen, auch mit zunehmendem Verkehr. Das führt zu der hier vorgefundenen völligen Instabilität des Pflasterbelages in den stark befahrbaren Bereichen. Diese Instabilität nimmt bei intensiverer Nutzung zu, bis das Parkdach unbenutzbar wird.

Die Pflasterverschiebungen und Verwerfungen waren so groß, dass Teile des Parkdaches gesperrt werden mussten. Die Flächen waren nicht mehr befahrbar,

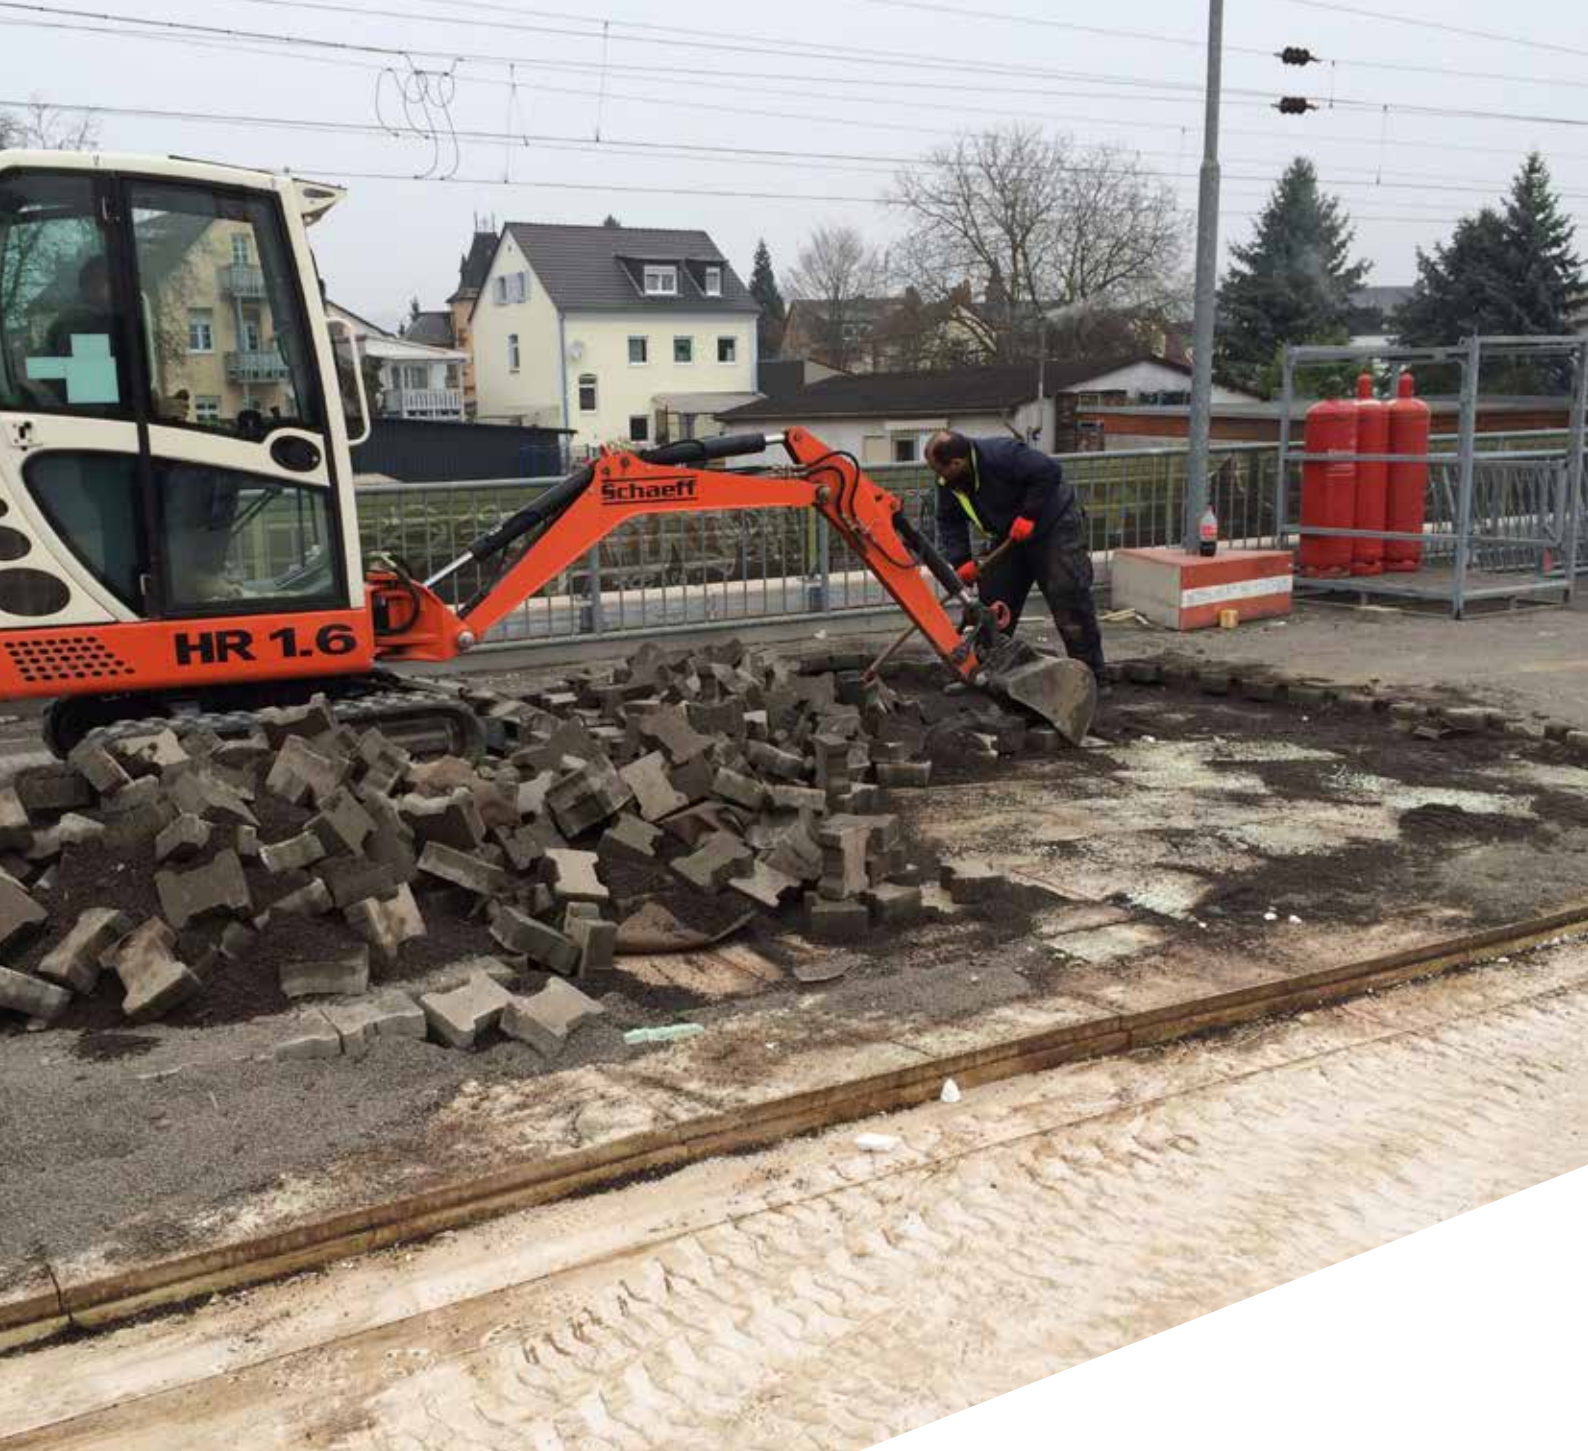
Im Gegensatz zu einem Pflasterbelag auf Erdplanum, wo eindringendes Wasser durch abgestuften Unterbau direkt und schnell versickern kann, ist auf einem Parkdach mit Pflasterbelag die Verweilzeit des Wassers im Dachaufbau wesentlich länger. Für Parkdächer über Einkaufszentren dieser Größenordnung sind solche Beläge völlig ungeeignet.

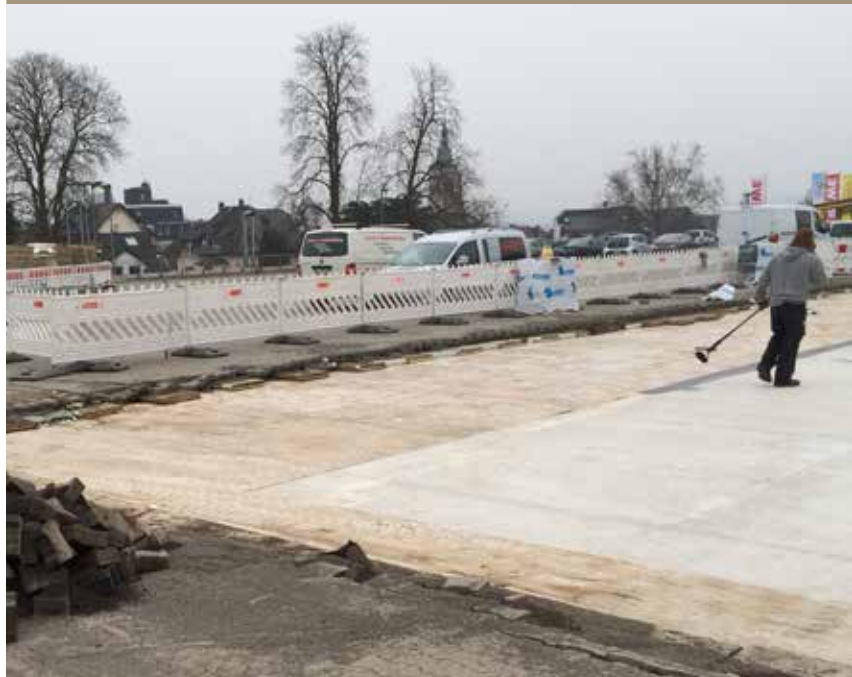
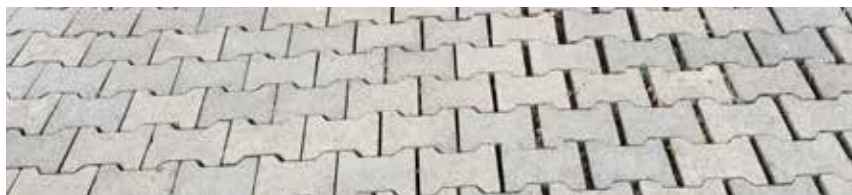
Umkehrdach mit aufgeständerten Betonfertigteileplatten.

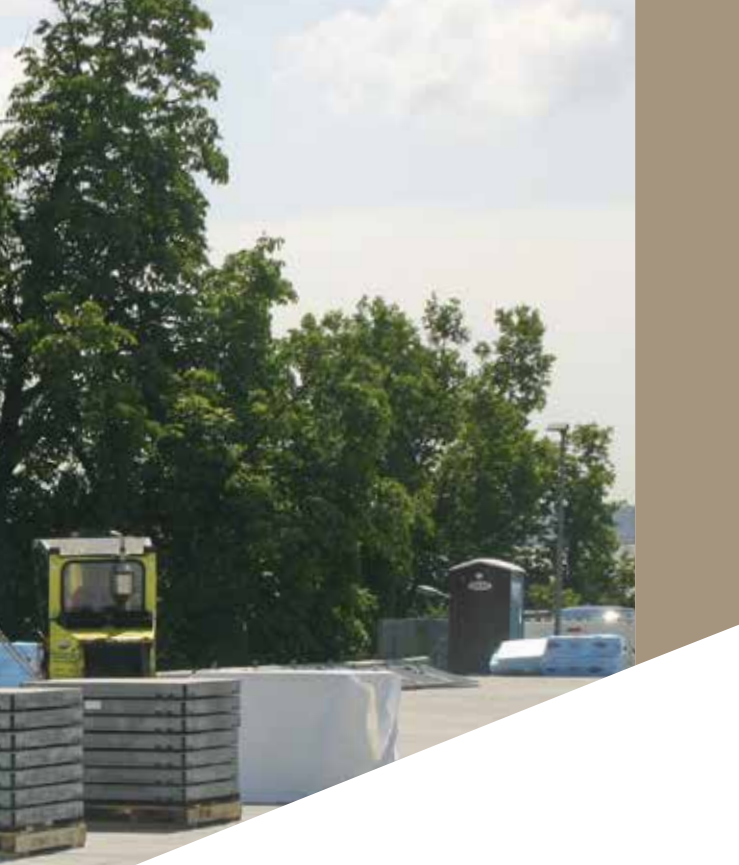
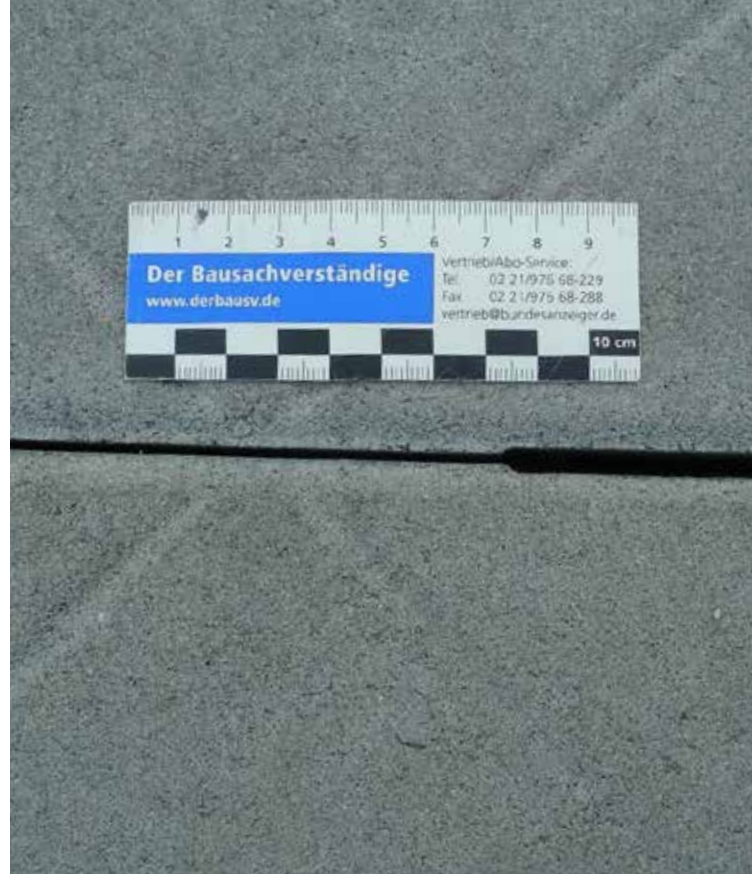
Trotz gefälleloser Konstruktion besteht keine Gefahr von Pfützenbildung, weil Regenwasser umlaufend an jeder Platte sofort auf die Dämmstoffebene ablaufen kann. Zwischen Oberkante Wärmedämmung und Unterkante Parkdachplatte ist ein ca. 25 mm hoher Luftraum für den Wasserabfluss und eine natürliche Ventilation gegeben.

Das Pardak® 110-System besteht aus Betonplatten, Abmessung 110 cm x 110 cm, mit an der Unterseite maschinell aufgebracht Viertelkreis-Eckstücken, patentierten Spannelementen und Spezial-Auflagertellern aus vulkanisiertem Gummigranulat. Die patentierten Spannelemente in Verbindung mit den Spezial-Auflagertellern verteilen sowohl die horizontalen als auch die vertikalen Kräfte, die insbesondere beim Anfahren und Bremsen auf der Parkfläche entstehen. Darüber hinaus verringern sie die Kontaktgeräusche beträchtlich.
